المآذن المتضررة في الموصل القديمة

المآذن التاريخية المتضررة في مدينة الموصل

دراسة حول المآذن التاريخية المتضررة نتيجة تخريب عصابات داعش الارهابية والعمليات العسكرية الاخيرة في مدينة الموصل

إعداد
عبدالرحمن عماد
م . منقّب آثار

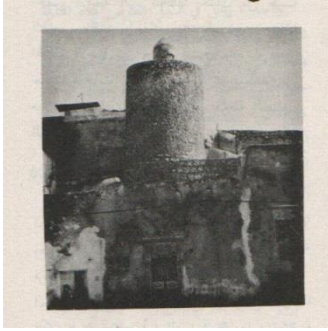
جددت منارته في العهد الأتابكي والتي لا تزال بعضها قائمة الى اليم باقية ، فطرز بنائها وزخرفتها تشبه منارة الجامع النوري التي بنيت بعدها بربع قرن. ولم يتبقى منها الى اليوم ما يقارب عشرة امتار، وهي تقع وسط دور مبنية على عرصات وقفية، وكانت المنارة غنية بالزخارف الاجرية التي تشبه زخارف منارة الجامع النوري ولكنها ازيلت في فترة السيطرة العثمانية على المدينة و خصوصا في اثناء الحرب العالمية الاولى من قبل الجنود العثمانيين الذين صنعوا من الاجر افران لهم، وبذلك خربوا ما كان فيها من زخارف وفن.

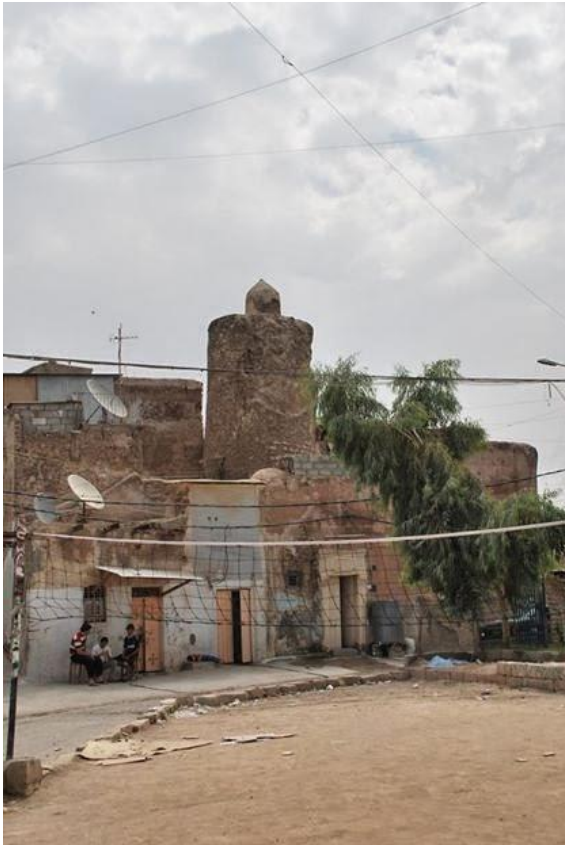
المنارة والدور المحيطة بها قبل التدمير

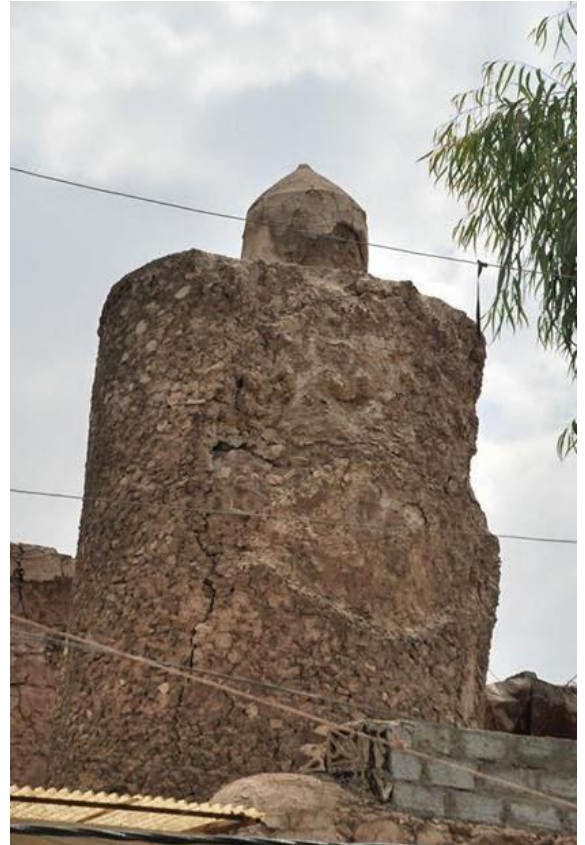
وضع المنارة قبل التدمير

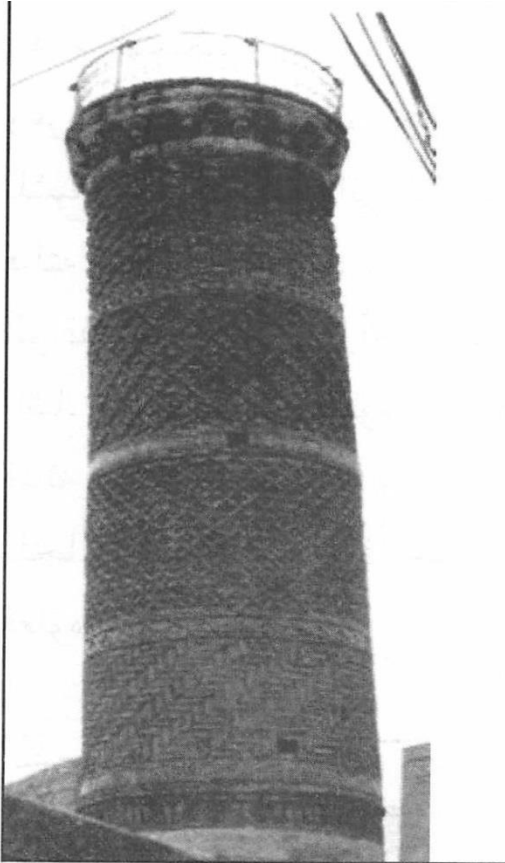
اما بدن المنارة اسطواني الشكل مزخرف يبلغ ارتفاعه (١٠،٩٥ م) وقطره (٢،٩٠ م) ويعلو البدن الشرفة الدائرية الشكل بارزا من بدن المنارة محاط بسياج حديدي ، والشرفة مستندة على مقرنصات ثلاثية من الحلان عددها (١٦) مقرناً ، ويعلو الشرفة العنق (الشمعة) والتي سقطت عام (١٧٨٠ م) ليتم استبدالها بنموذج حديدي مشابه للشكل القديم.

مئذنة جامع الزيواني قبل التدمير

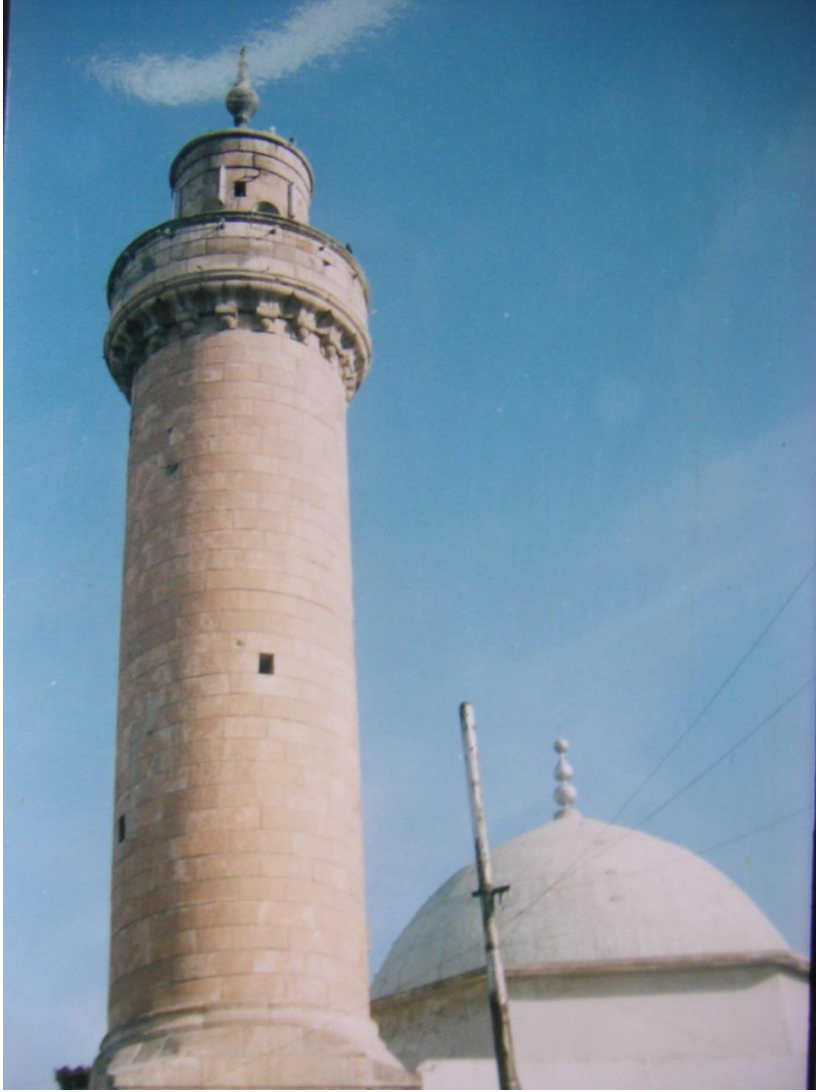
منارة جامع الجويجاتي (صورة قديمة من الارشيف)

تعتبر منارة الجامع الامر الملفت فيه كونها كانت مبنية من الاجر و تحتوي على نقوش وزخارف و لكن بعد ان قامت البلدية بهدمها و اعادة بنائها بحجر الحلان اصبح خالية من الزخارف، ولهذا يتعذر علينا وصف المئذنة بشكل دقيق عمارياً.

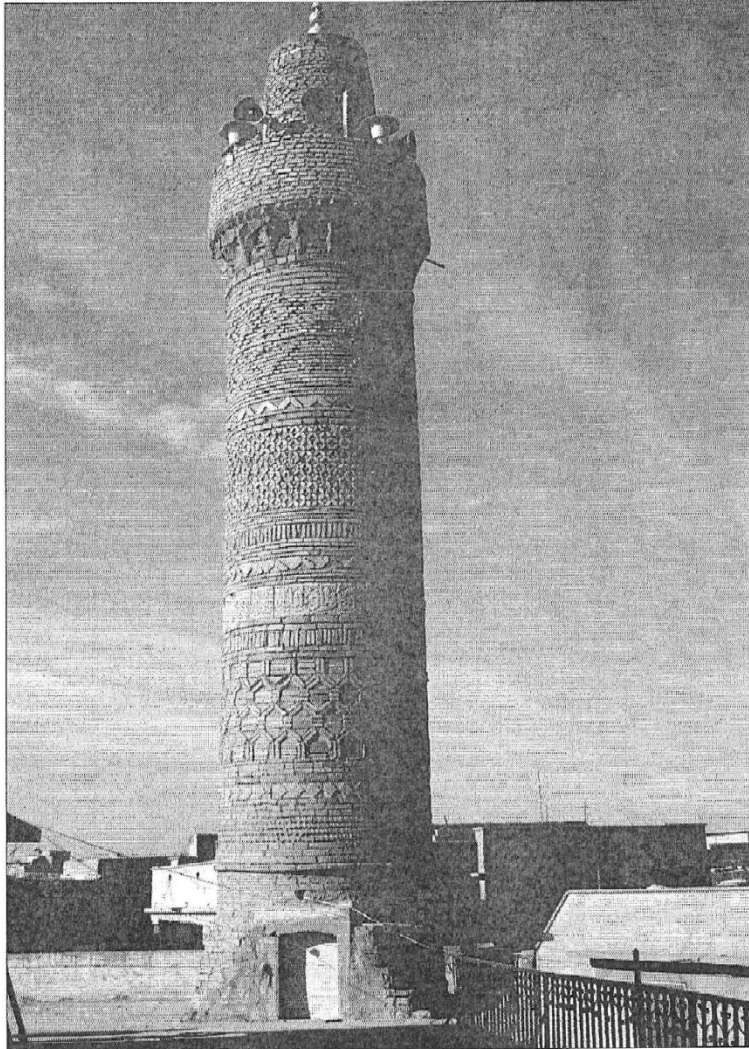
مئذنة جامع العمرية (صورة قديمة من مكتب الاوقاف)

تعد المئذنة اهم شاخص اثري باق الى حد الان وتقع في الجانب الغربي بالقرب من المدخل الرئيس للجامع، وتتكون من قاعدة وبدن اسطواني مزخرف يعلوها حوض ثم عنق ثمة القبة والسلم الحلزوني والنوافذ. فقاعدة المنارة كانت مكعبة الشكل، تبدأ من مستوى ارض الجامع وترتفع (٣٥،١م) مبنية من حجر الحلان والجص ومكسية حالياً بالاسمنت، ومبنية بشكل متدرج ليصبح سطحها العلوي مثنى الشكل وهذا ما اراده المعمار عند بنائها ان يوافق بين الشكل المكعب للقاعدة والبدن الاسطواني، ويبلغ ارتفاع المنارة (١٢م) ونصف قطرها (٢،٥م) مبنية من الحجر والجص ومغلقة من الخارج بالأجر المزخرف.

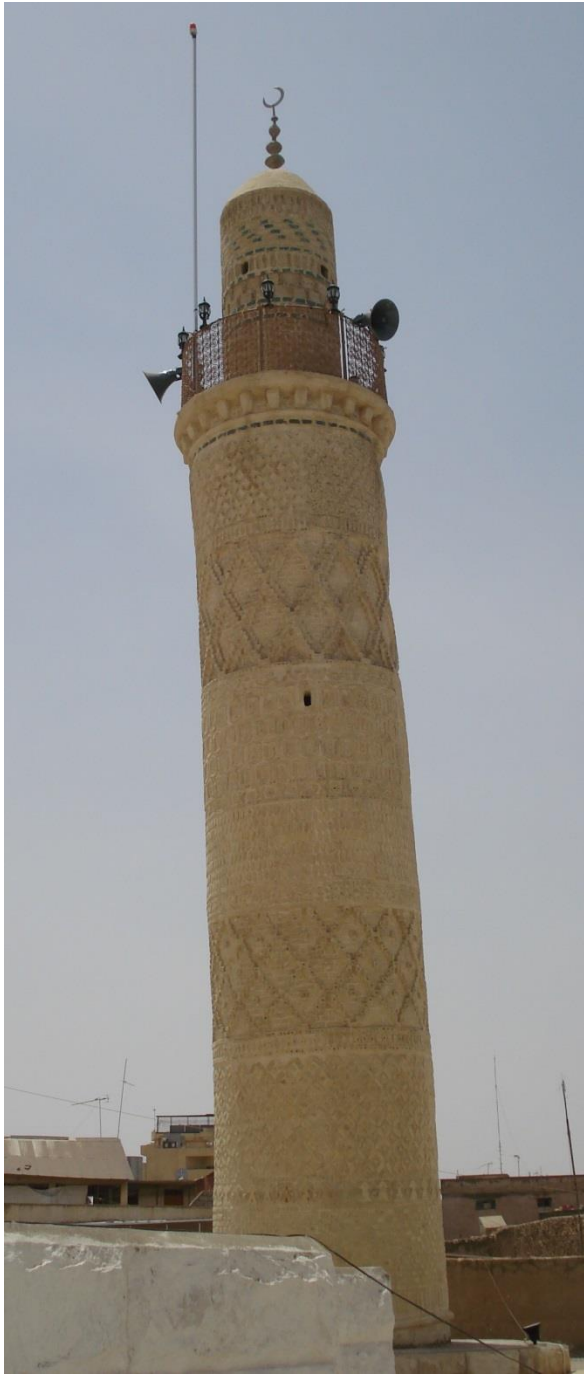
والمنارة تتكون من قاعدة وبدن اسطواني مزخرف بانطقة يعلوها حوض (الشرفة) يليها العنق والسلم الحلزوني و النوافذ. فقاعدة المنارة ذات شكل متوازي مستطيلات يبلغ ارتفاعها (٦م) تقريباً وطول كل ضلع منها (٣،٦٥م) مبنية من حجر الحلان، اما بدن المنارة الذي يعلو القاعدة فهو اسطواني الشكل مزخرف بسبعة انطقة زخرفية يبلغ ارتفاعها(٢٥م) ومحيطها(٨،٤٥م) ويعلو البدن شرفة دائرية بارزة قليلا عن بدن المئذنة ، و تحتوي المئذنة على سلم حلزوني يمتد من قاعدتها الى اعلى المنارة و يستند على الجدار الداخلي للمئذنة، وقد اجريت على المنارة اعمال صيانة من قبل مفتشية اثار نينوى تتلخص بوضع دعامات حديدية داخل بدن المنارة للتقوية ، والمئذنة متعرضة حالها حال باقي المنائر الاخرى بالعوامل الجوية لان مادة البناء من الاجر وهي مادة سهلة التعامل مع الماء والتاثر به.

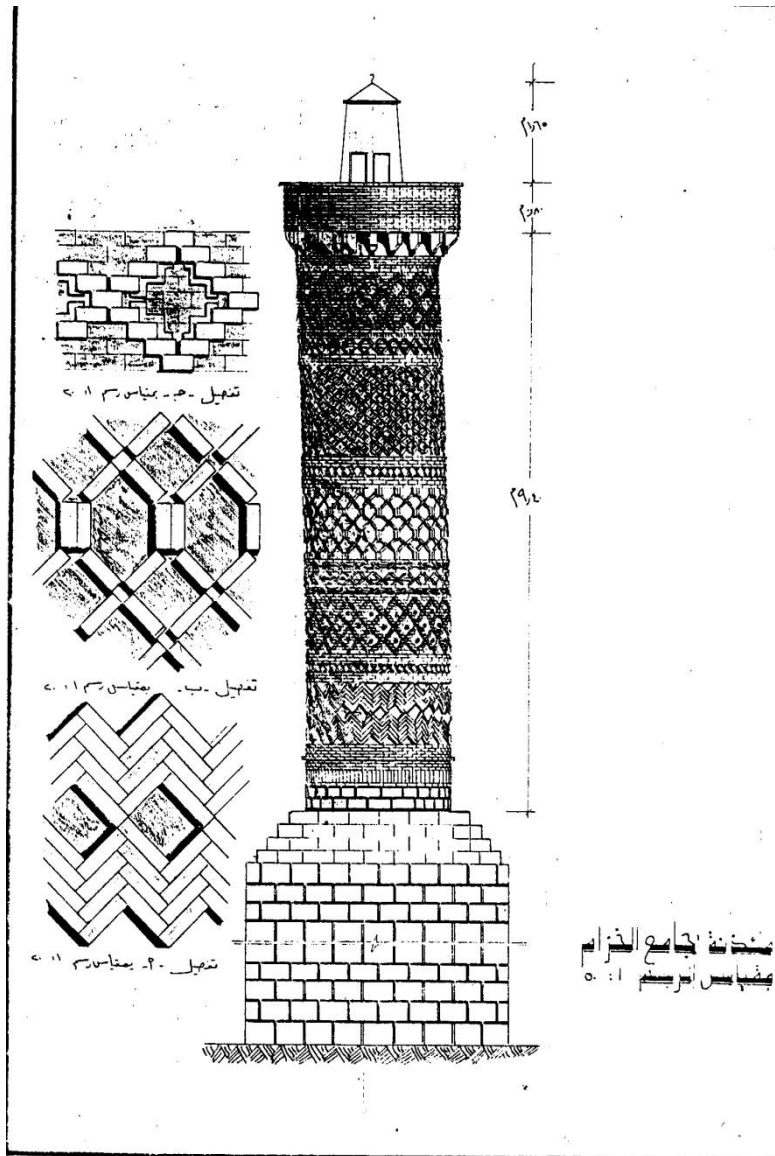
لم تسلم مئذنة جامع خزام من ضرر عصابات داعش الارهابي فكان لها نصيب من الانهيارات والهدم نتيجة العمليات العسكرية لتحرير مركز المدينة، فقد فقدت المنارة الحلقة الخامسة من المنارة والتي كانت تزينها قطع الاجر المزجج الازرق، وكذلك الشرفة العلوية الجميلة وهذا ما يعادل ربع طول المنارة ان كانت بحجمها الاصلي ، واصاب بدن المنارة الضرر الكثير والثقوب الناتجة عن اطلاقات الرصاص التي حدثت في المنطقة وكذلك القصف القريب من موقع الجامع ، وخصوصا ان المنارة مبنية منذ فترة طويلة وهذا الامر الذي يجعل بدن المنارة ضعيفة نسبياً في مقاومة الاهتزازات و الضربات العنيفة . ولهذا انهار الجزء الاضعف فيها و هو قمة المنارة الامر الذي يدعو للقلق ان يبقى باقي بدن المنارة غير ثابت و من الممكن ان يحدث فيه تشققات و انهيارات مستقبلية . و الرسم التوضيحي التالي يبين مدى الضرر و اماكنه و درجته حسب التوزيع اللوني بالتأشير ، والدعوة للقيام بعمليات ترميم واسناد للمنارة في المستقبل القريب . لكي لا تفقد الموصل صرحاً اثرياً وتاريخياً اخر ان تعرضت المنارة للانهيار بشكل كامل.

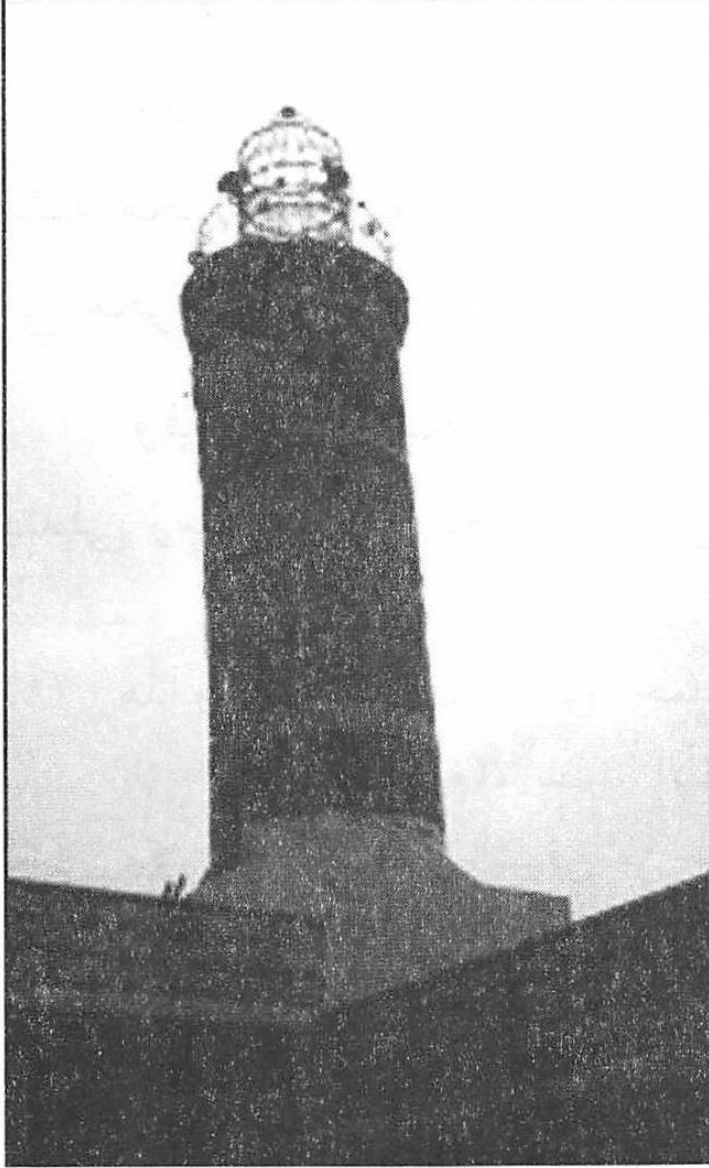
وفي عام ١٢٣٩هـ/١٨٢٣م، أجريت على الجامع أعمال صيانة و ترميم من قبل أسرة أخت عمر الأسود، ورممت بعض أقسامه وبنيت فيه منارة من الآجر ، ويقال إن المنارة بنيت قبل المسجد، وكانت المنارة مزينة بقطع من الآجر المزجج، ونتيجة التقادم سقط معظمه، وقبل فترة قليلة سقط القسم الأعلى من المنارة ، ووضع عليه مشبك من حديد.
